# FLEX-MAT®

## HIGH VIBRATION WIRE SCREEN

### ANWENDUNGS-BEISPIEL

KOHLE > Südkorea

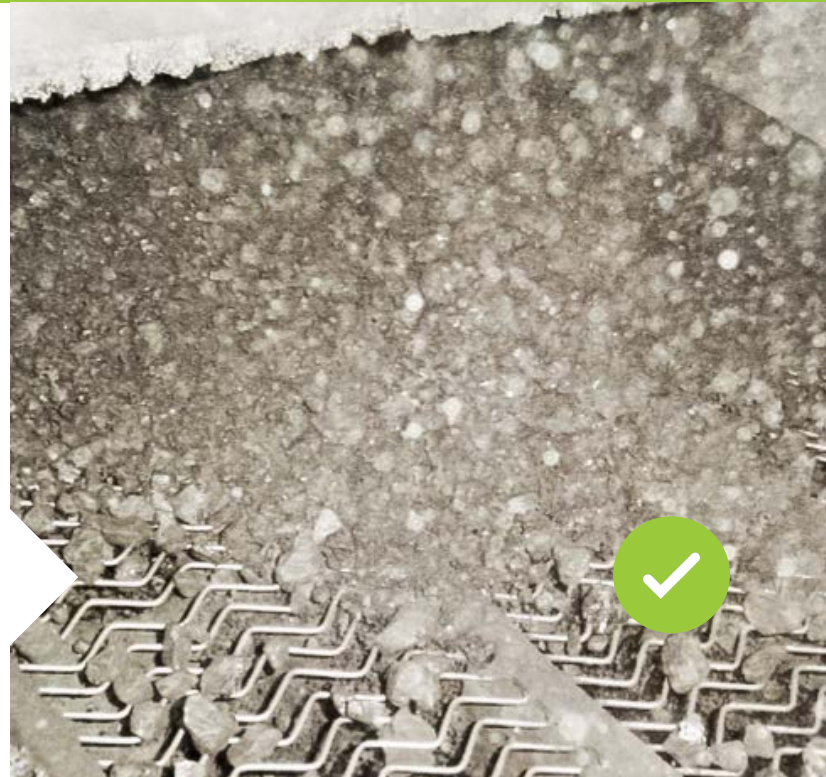
Flex-Mat Typ S wurde installiert, aus Edelstahl, mit einer Maschenweite von 1/2" (12,7 mm).

- Dies verhinderte, dass sich Siebmaschen zusetzten und verstopften.
- Der Feinanteil im Material wurde reduziert.
- Die Produktion wurde erhöht, es gab keine Stillstandszeiten für die Siebkastereinigung während der Arbeitszeit.
