FLEX-MAT®

HIGH VIBRATION WIRE SCREEN

CAS D'APPLICATION

CHARBON > Corée du Sud

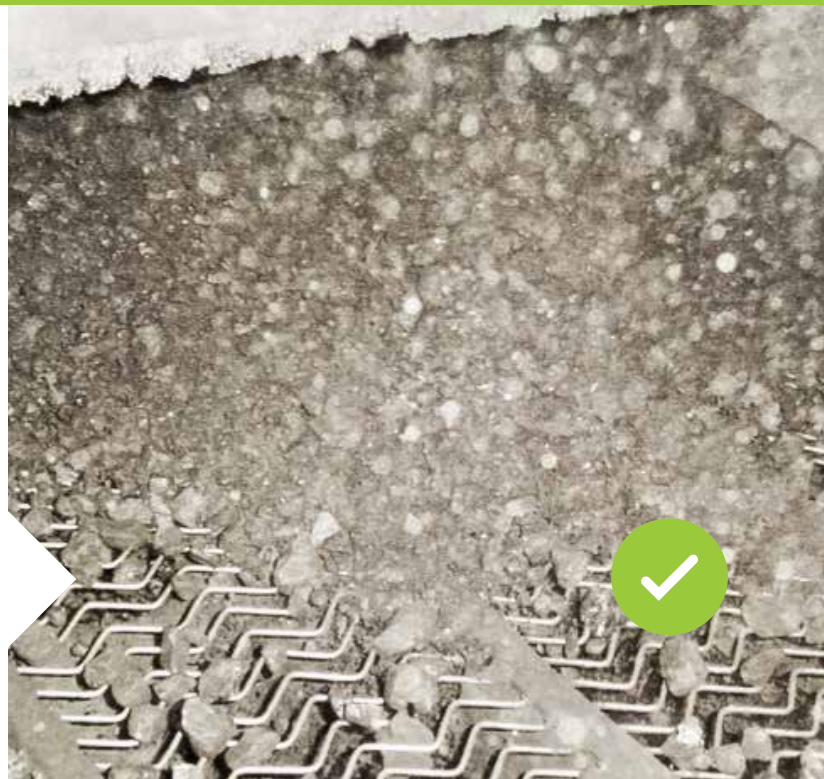
Installation de **Flex-Mat Type S** avec une ouverture de 1/2 po (12,7 mm) en acier inoxydable.

- Élimination du colmatage et du goujonnage.
- Réduction des particules fines dans les matériaux.
- Augmentation de la production dans les arrêts pour nettoyer le pont pendant la journée.

Crible à pont unique équipé de toiles tissées, causant des problèmes de colmatage et de goujonnage. Cela entraîne des temps d'arrêts et pertes de production importants.

Le colmatage et le goujonnage sont la cause de la perte de production.

- Les matériaux concassés provoquent le colmatage et le goujonnage.
- Le charbon est chauffé à 30 °C et sèche avec beaucoup de particules fines.
- Arrêt pour nettoyer le pont toutes les 4 heures.

- > Flex-Mat a résolu les problèmes de colmatage et de goujonnage et a amélioré la qualité des produits.
- > Élimination des temps d'arrêt.

FLEX-MAT A ÉLIMINÉ LE COLMATAGE ET LE GOUJONNAGE, PERMETTANT D'AMÉLIORER LA PRODUCTION DE 95 À 150 TPH SANS TEMPS D'ARRÊT.
