FLEX-MAT®

HIGH VIBRATION WIRE SCREEN

ANWENDUNGS-BEISPIEL

MANGANERZ > Australien

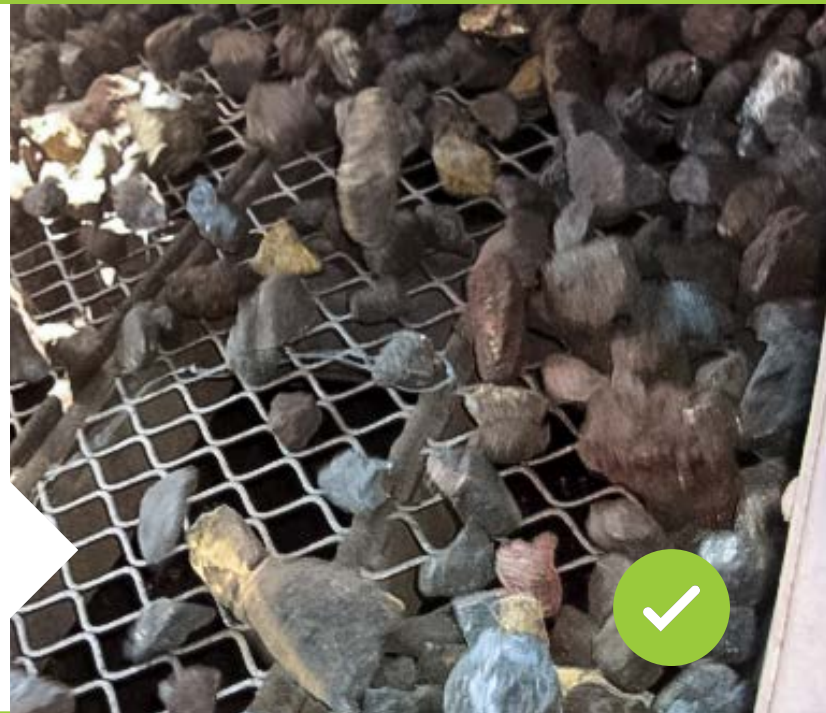
Wechsel zu **Flex-Mat Typ D** mit Maschenweite von 2½" (63 mm)

- Keine Ablagerungen und Ausfallzeiten mehr
- Weniger Siebrückstand
